1. ダム等の効果

平成29年7月九州北部豪雨の影響による洪水に対して、寺内ダムが効果を発揮(佐田川)

平成29年7月梅雨前線の影響による洪水に対して、雄物川ダム群が効果を発揮(雄物川)

平成29年第18号による洪水に対して、青江ダムが効果を発揮(青江川)

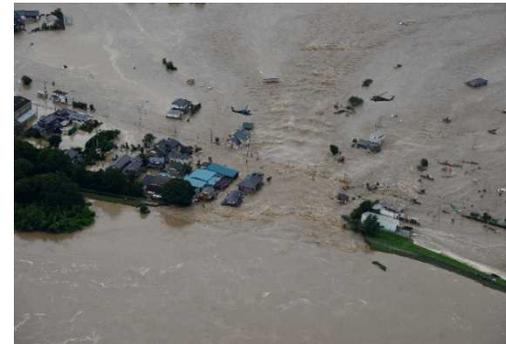
堤防決壊箇所
(常総市三坂町地先)

○台風第18号によって刺激された秋雨前線により降り始めた降雨に加え、その後に台風から変わった温帯低気圧と台風第17号の双方から暖かく湿った風が吹き込み「線状降水帯」と呼ばれる積乱雲が带状に次々と発生し、長時間にわたって強い雨が降り続いた。
○9月10日12時50分に常総市三坂町地先（左岸21k付近）で、堤防が約200m決壊。

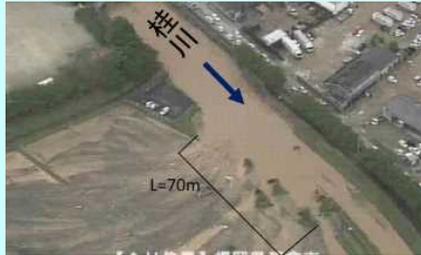
堤防決壊(桂川右岸)
福岡県朝倉市

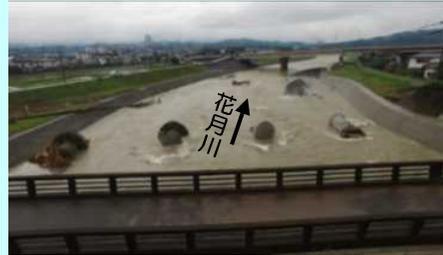
JR久大本線の鉄道橋流出
大分県日田市

- 平成29年7月5日、6日の大雨「平成29年7月九州北部豪雨により、出水や山腹崩壊が発生。河川のはん濫、大量の土砂や流木の流出等により、死者36名、家屋の全半壊等1,417戸、家屋浸水2,169戸の甚大な被害が発生。
- 避難指示(緊急)は最大で182,425世帯・440,667人、避難勧告は最大で109,663世帯・267,309人に発令された。またJR久大本線の花月川橋梁が流出するなどライフラインにも甚大な被害が発生。

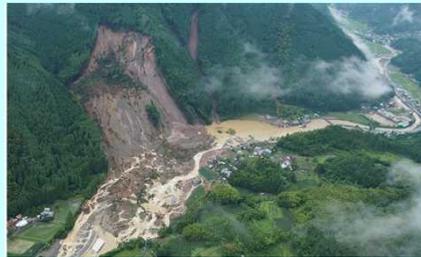
大規模な地すべりによる河道閉塞(小野川)
大分県日田市

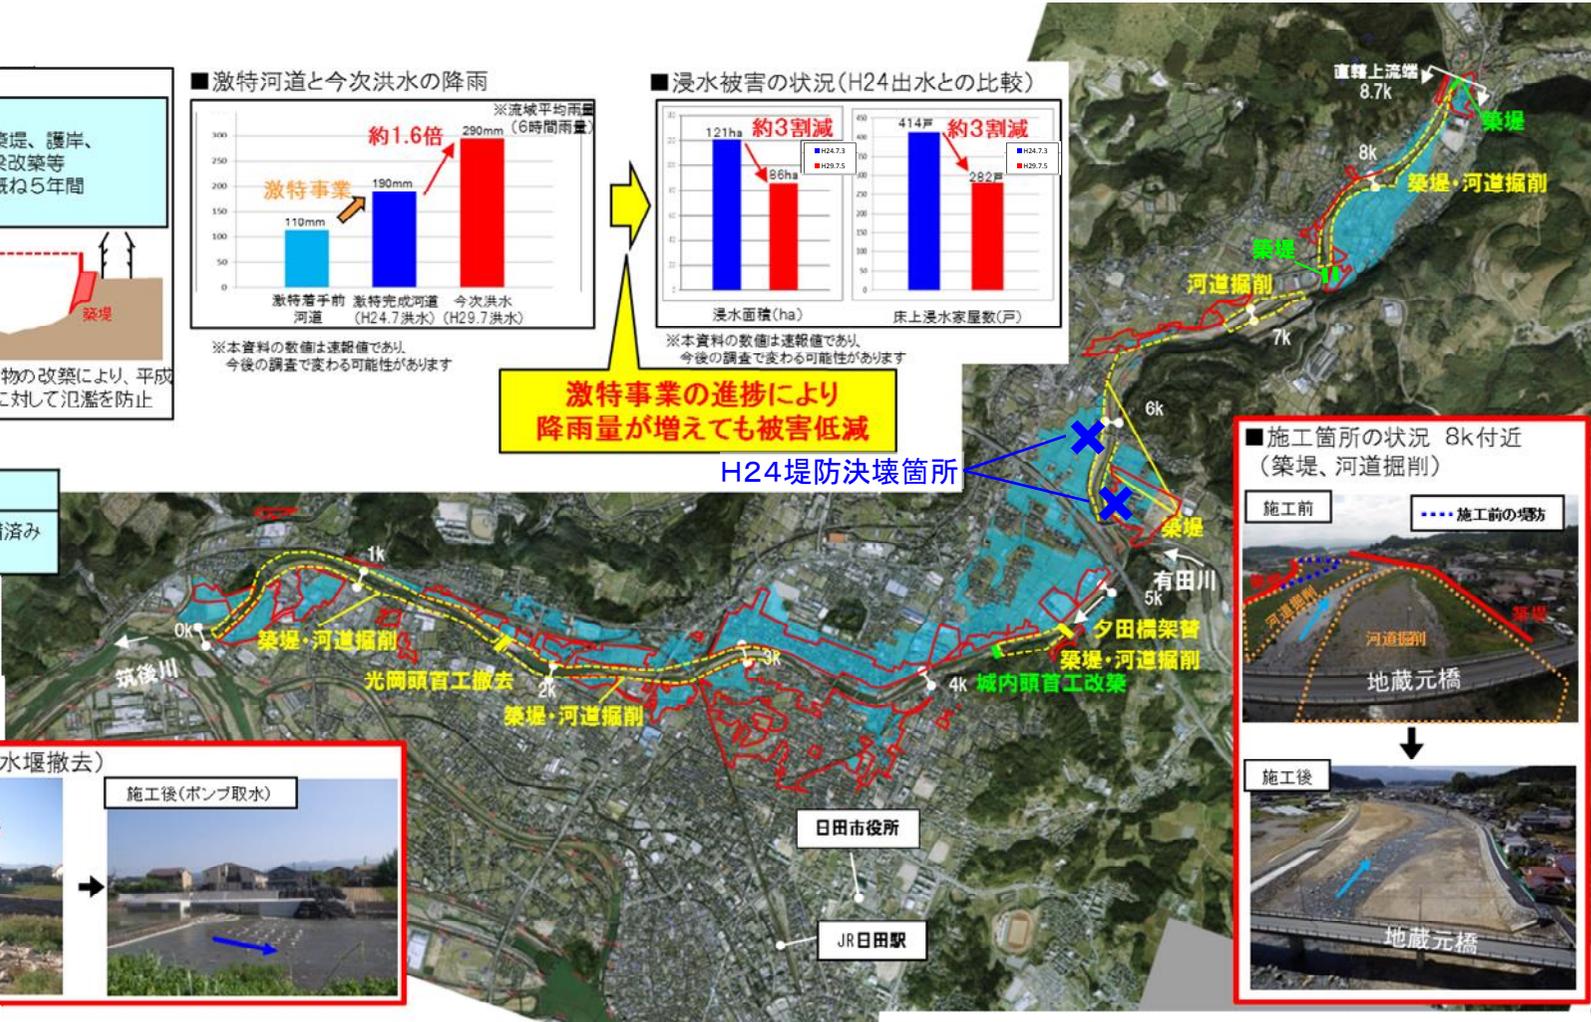
激特の整備状況

H28年度までに整備済み
 H29整備箇所

H24浸水範囲
 H29浸水範囲

- 平成24年7月出水による被害を受けて、平成24年7月出水と同規模の降雨があっても氾濫が生じないように、**激特事業※**を実施。
 - 激特事業※では、築堤(川幅を部分的に約1.5倍)、河道掘削(高水敷を約2m切り下げ)、橋梁架替、固定堰の撤去などの対策を実施することとしており、平成24年7月出水と同規模の降雨があった場合、川の水位を約1.4m程度低下させ氾濫を防止するものであり、平成28年度末までに概ね完了していた。
 - 今回の豪雨では平成24年7月出水と比べて約1.6倍もの降雨となったが、これまでの治水対策により浸水面積は約3割減、床上浸水家屋数は約3割減とすることができた。
 - 今後、洪水の氾濫の原因を早急に解明し、流量増への対応など改良復旧等を実施。
- ※河川激甚災害対策特別緊急事業

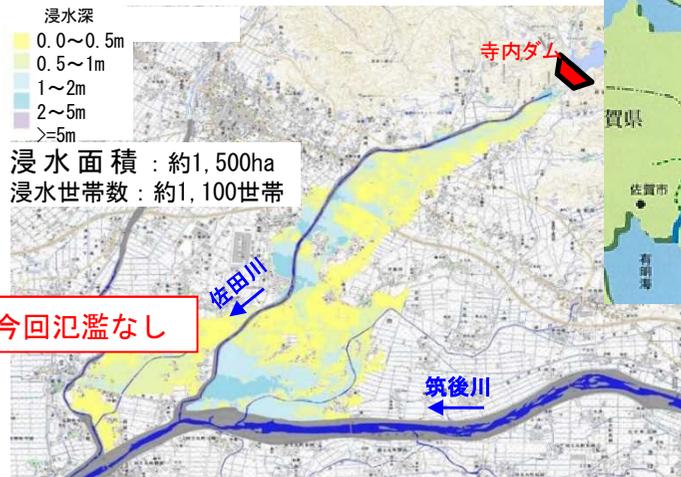
■寺内ダムが無かった場合の浸水想定

※地盤高は、国土地理院が公表している基盤地図情報のデータを使用しています
 ※ダムが無かった場合の浸水深については、シミュレーション(堤防越水氾濫)結果より推定しています
 ※浸水面積及び浸水世帯数は朝倉市域及び大刀洗町域を対象(H22国勢調査)
 ※数値は速報値であり、今後の精査により変更する可能性があります

- 平成29年7月5日の梅雨前線に伴う豪雨において佐田川流域では総雨量が400mmを超える記録的な降雨となり、寺内ダムでは管理開始以降最大の流入量を記録。
- 寺内ダムの防災操作によって、ダム下流に流す流量を最大約99%低減し、下流河川の水位低減を図った。
- 仮に、寺内ダムが整備されていなければ、佐田川において堤防高を大きく上回る洪水となり、佐田川の氾濫により浸水面積約1,500ha、浸水世帯数約1,100世帯の被害が発生していたと推定される。
- また、ダム貯水池で大量の流木を捕捉。

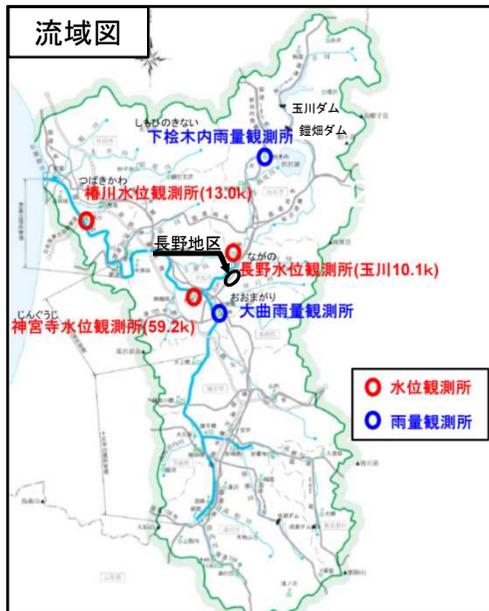
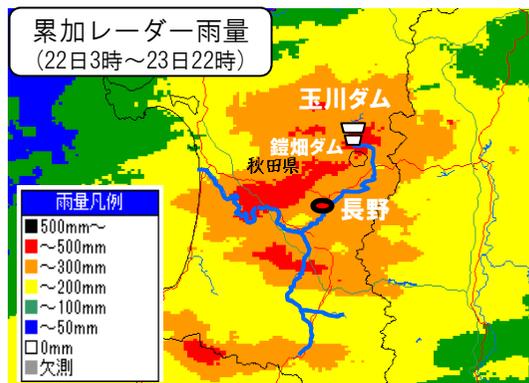
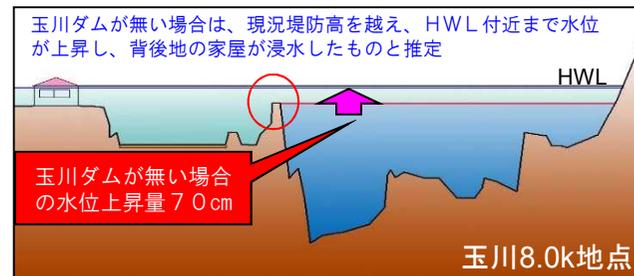
玉川ダム諸元(国土交通省管理)	
型式	重力式コンクリートダム
ダム高	100.0m
堤頂長	441.5m
総貯水容量	254百万m ³
有効貯水容量	229百万m ³

鎧畑ダム諸元(秋田県管理)	
型式	重力式コンクリートダム
ダム高	58.5m
堤頂長	236.0m
総貯水容量	51百万m ³
有効貯水容量	43百万m ³

- 雄物川水系玉川に位置する玉川ダム(国)・鎧畑ダム(県)では、平成29年7月22日から防災操作を行った。玉川ダムでは平成3年の管理開始以降最大の流入量(約1,030m³/s)を観測し、ダムに流れてくる水量の一部(約3,170万m³※東京ドーム25個分)をダムに貯めることで下流へ流す水量を最大で約81%低減した。
- 仮に、ダムが整備されていなければ、長野地区周辺において洪水被害(浸水面積:約100ha、浸水戸数:約60戸、国道105号通行止め等)の恐れがあった。

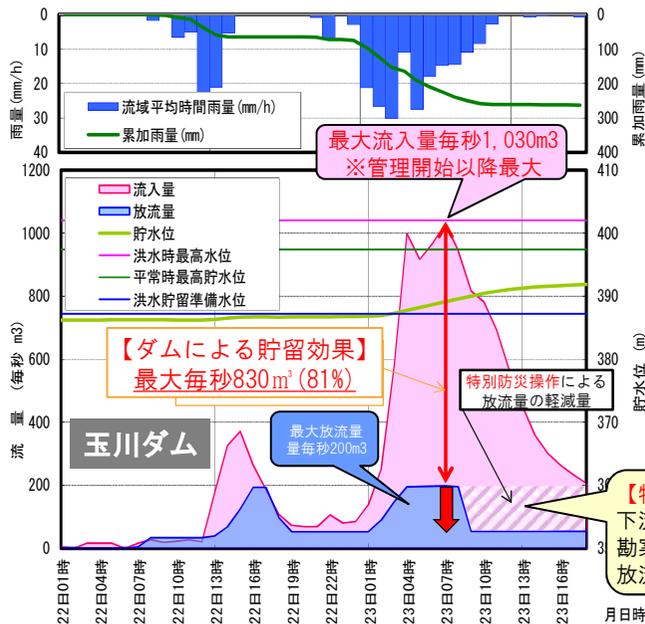
【特別防災操作】
下流河川の被害・水位状況を勘案し、通常200m³/sの一定量放流を50m³/sまで絞込み。

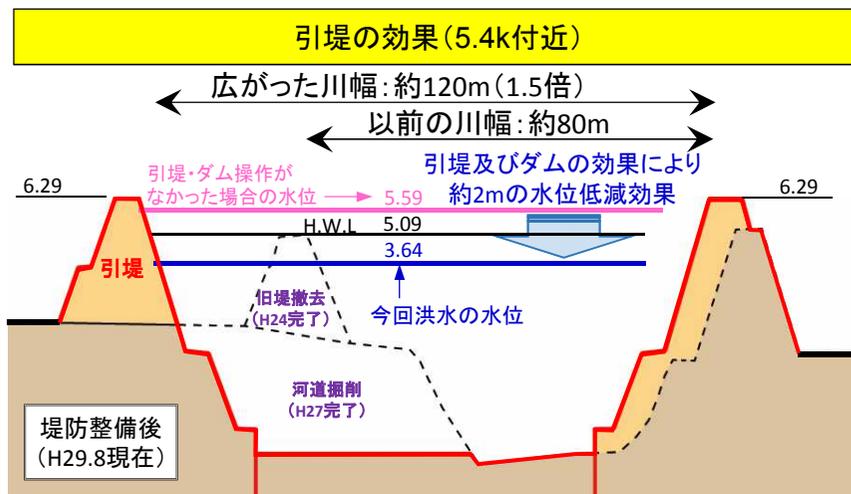
白江地区 整備状況(引堤、河道掘削)

- 台風21号の影響により、尾小屋雨量観測所では累加雨量227mm(10月22日1時～10月23日19時)を観測し、埴田水位観測所(石川県小松市)では、台風5号(8月)に引き続き氾濫危険水位を超過(観測史上8位)。
- 梯川では、昭和46年から川幅を約1.5倍に広げる引堤事業を行ってきたことにより、5.4k地点(小松市白江地区)では、上流の赤瀬ダム(石川県管理、昭和53年完成)の効果と合わせて約2.0mの水位低減が図られた。仮に引堤、ダム建設を行っていなければ堤防が決壊し、甚大な被害が発生していた恐れ。
- 8月の台風第5号に続き氾濫危険水位を超過する洪水をはじめ、頻発する洪水に対して、河川整備が効果を発揮。

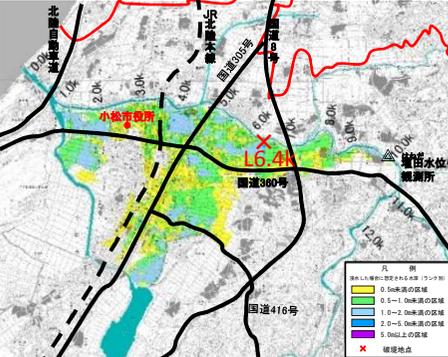
未改修(昭和46年当時)のまま、今回洪水が流れた場合の浸水想定範囲と想定被害(左岸6.4k破堤の場合)

浸水面積(km ²)	12.8
総被害額(億円)	1,537
被災人口(人)	22,244
床上浸水戸数(戸)	4,150
床下浸水戸数(戸)	4,371

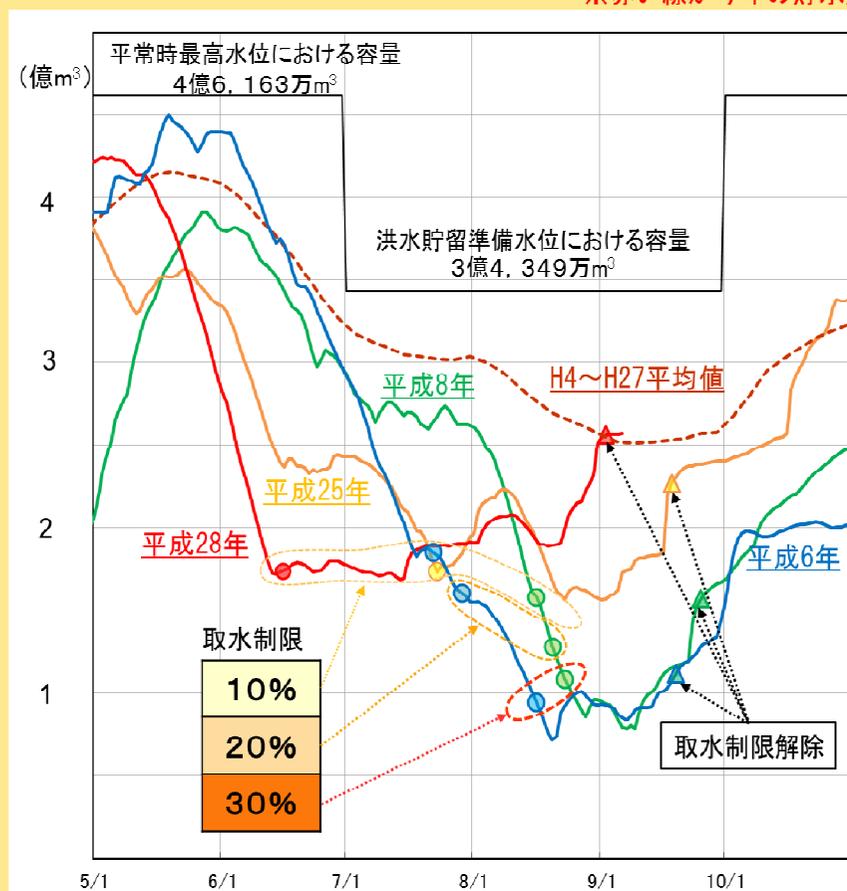
●利根川上流8ダム貯水量図

（矢木沢ダム、奈良保ダム、藤原ダム、相保ダム、菫原ダム、下久保ダム、草木ダム、渡良瀬貯水池）

※赤い線が今年の貯水量

- 平成28年、利根川水系においては、累加降雪量が平年の5割程度（藤原ダム地点）と少なく、また雪解けが平年に比べ約1ヶ月早い状況であった。さらに利根川中上流域の降水量が比較的少なく、特に5月は例年の48%程度であり、利根川上流8ダム合計の貯水量は、過去25年間で最小レベルまで低下した。
- 利根川上流8ダムでは、河川の流量を確保するため補給を続け、利根川水系全体で6月から取水制限を行ったが、台風第9号等の降雨により利根川上流8ダムの貯水量は平年並みに回復した。

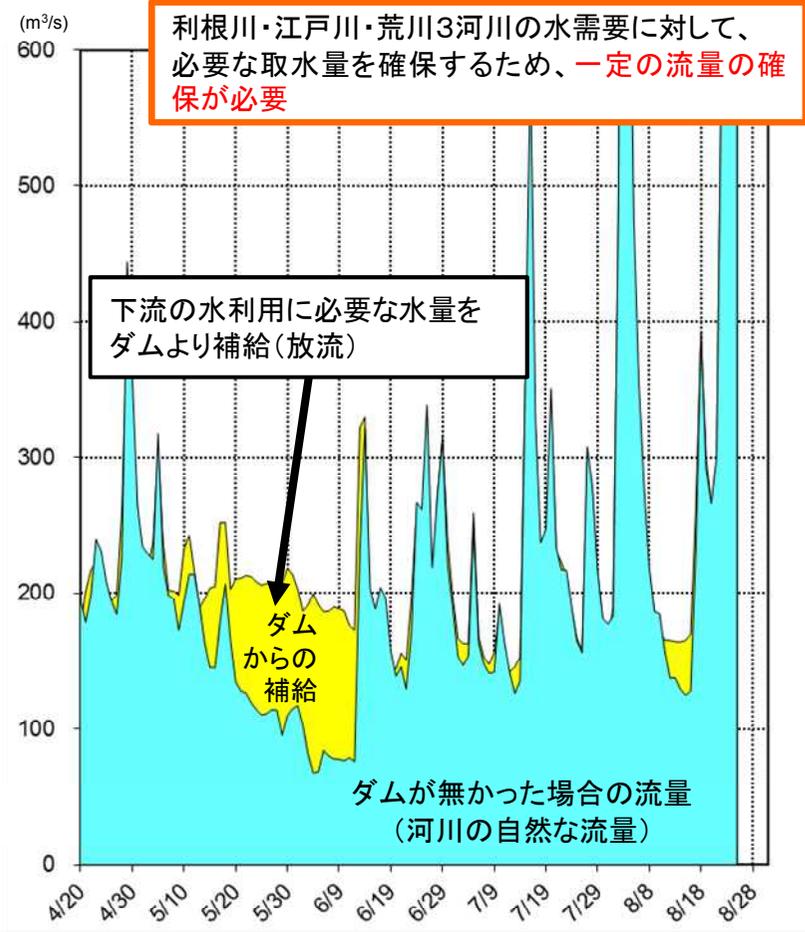
利根川上流域（栗橋地点）での流量
